VGI-Nota 03

Uitzicht van transparante beglazingen voor gebouwen: methodes en aanvaardingscriteria

Herziening april 2011

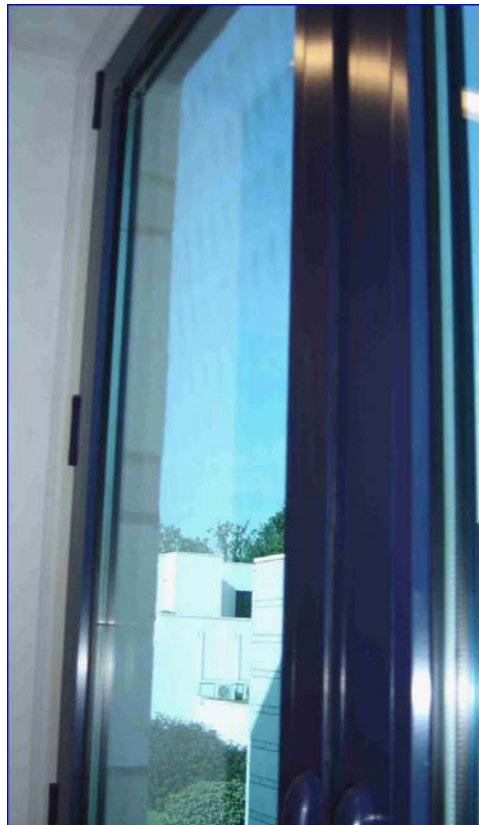
Figuur 9 : Hardingsvlekken.

Door de natuurlijke belichting en de reflecterende eigenschappen, die van punt tot punt variëren, kan de oppervlakte van het glasblad aftekening van verschillende kleur vertonen (vlekken, kringen, strepen), te wijten aan interferentieverschijnselen die *hardingsvlekken* genoemd worden.

Dit natuurlijk verschijnsel is het gevolg van de thermische behandeling en mag niet beschouwd worden als een fabricagefout.

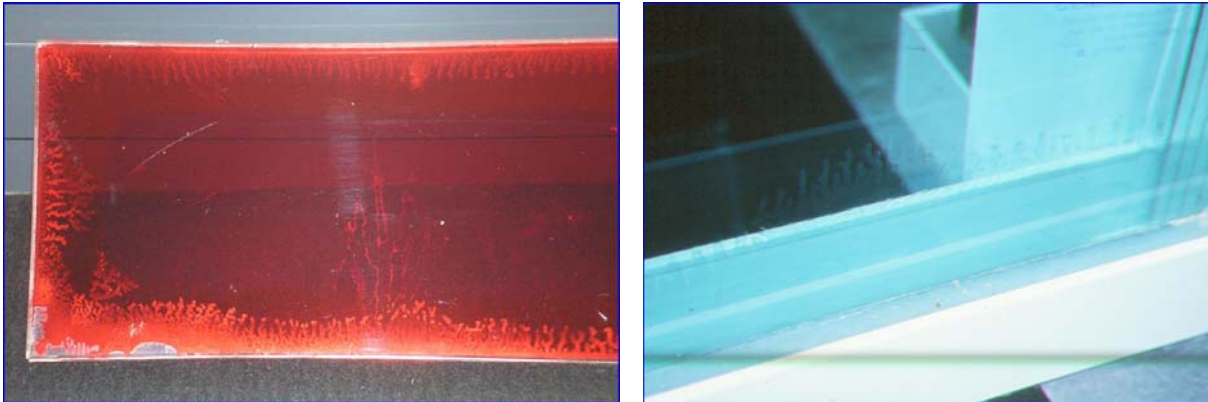
Figuur 10: Onthechting van een staal van gelaagd glas en in-situ onthechting als gevolg van contact tussen het gelaagd glas en siliconenzuur.

Indien de rand van een gelaagd glasblad langdurig blootgesteld wordt aan vocht reageert de tussenlaag door onthechting. Onthechting is een lokaal verlies van hechting tussen de folie en glas. Dergelijk delamineren is inherent aan het product en mag niet als fout worden beschouwd.

Contact tussen kit en de folie kan eveneens onthechting veroorzaken. De verenigbaarheid tussen de gebruikte materialen moet door de plaatser worden nagekeken.

Wanneer de boord van een gelaagd glasblad niet langdurig werd blootgesteld aan vocht of aan een niet-verenigbaar kit maar deze toch een onthechting of een vertroebeling vertoont, mag deze zich niet verder dan 25 mm van de glasrand uitspreiden.

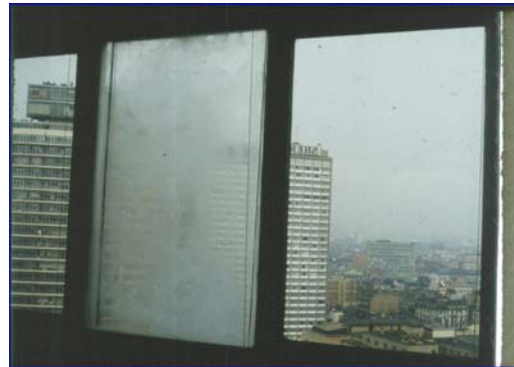
Figuur 19: Condensatie op de spouwzijden van een beglazing.

In de afstandhouder van een isolerende beglazing, wordt een droogmiddel (cf. figuur 17) aangebracht die het aanwezige vocht in de lucht tijdens de fabricage absorbeert. Indien de voeg tussen de glasbladen niet meer hermetisch dicht is en het droogmiddel verzadigd, zal condensatie binnen de beglazing optreden.

De meeste Belgische fabrikanten stellen een garantie van 10 jaar voor met betrekking tot de hermetische afdichting van hun isolerende beglazing (de fabrikant raadplegen). De garantie is geldig onder bepaalde voorwaarden, onder meer de plaatsing van de beglazing dient uitgevoerd overeenkomstig de norm NBN S23-002, die verwijst naar de Technische Voorlichting nr. 221 gepubliceerd door het WTCB.

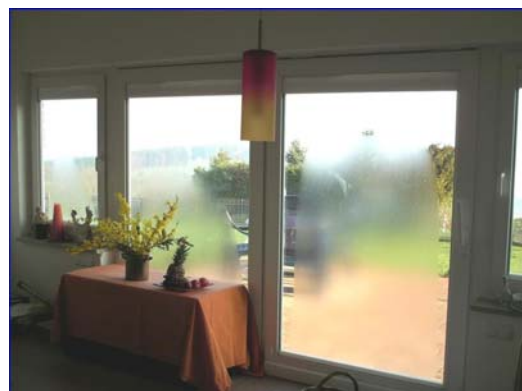
Figuur 20: Condensatie op de beglazing aan de buitenzijde van een lokaal.

De condensatie op de beglazing aan de buitenzijde van een lokaal is een natuurlijk verschijnsel dat vooral 's ochtend optreedt en dat niet mag beschouwd worden als een gebrek van de beglazing.

Het verschijnsel ontstaat bij een koude nacht met een heldere hemel, waardoor de temperatuur van de buitenzijde van een beglazing laag is en de luchtvochtigheid buiten hoog. De condensatie verdwijnt door de natuurlijke ventilatie van de wind, en van zodra de temperatuur stijgt en de lucht droger wordt in de loop van de dag. Dit verschijnsel doet zich 's nacht en 's ochtends voor, en dit vooral in het voor- en najaar.

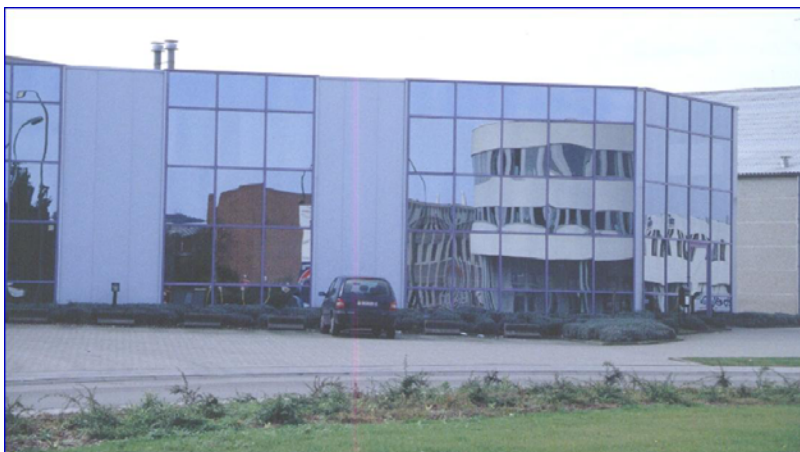
Figuur 21: Vervormde weerspiegeling.

Beglazingen kunnen zich gedragen als spiegels en in reflectie een vervormd spiegelbeeld weergeven. Dit effect valt duidelijk op wanneer de gereflecteerde voorwerpen rechtlijnig zijn (vervormde dakrand, dakgoot, verlichtingspalen, enz.).

Vervormde reflectie door natuurlijke oorzaken, die hierna worden beschreven mogen niet als fout worden beschouwd.

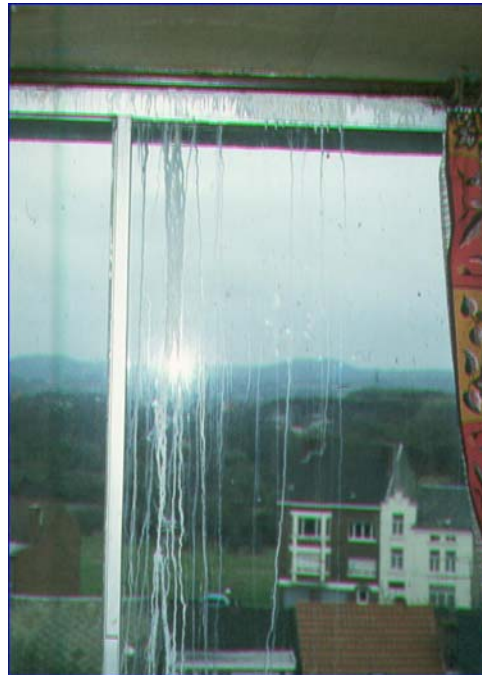
Figuur 27: Lopers op het glas.

- ✓ Beglazingen worden blootgesteld aan kalk en alkaliën door afvloeiend gevelwater. Deze substanties zijn aanwezig in een groot aantal steenmateriaal en voornamelijk in cementgebonden materialen zoals mortel, beton, enz. Cement kan vooral in de beginfase kalk afgeven dat door het regenwater wordt meegevoerd en over het glas loopt, waardoor het doorzicht van de beglazing vermindert en er zich afzetting op het glas vastzet. Het verschijnsel doet zich ook voor bij het opsippen van regenwater op de raamdorpels.

- ✓ Wanneer de gevels van een gebouw behandeld worden met één of ander product (onder meer waterafstotende behandelingen) zonder de beglazing te beschermen, kunnen er zich lopers, die dit product bevatten, op het glas vastzetten die onherstelbare schade aan de beglazing veroorzaken.
